スリーエム ジャパン株式会社  
通信・電力ソリューション事業部スリーエム ジャパン (旧社名:住友スリーエム) 製「6.6kVハイ-Kターム」の変形について

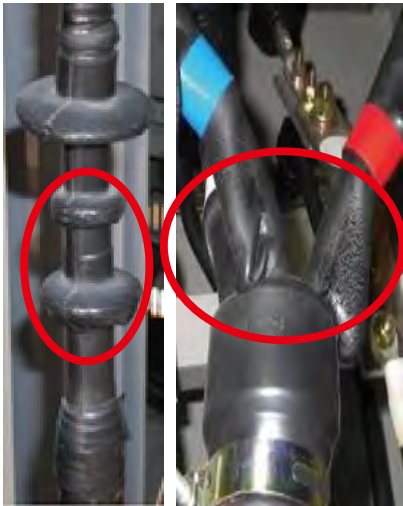
弊社の高圧端末処理材料におきまして、10年以上経過した屋内使用されている一部の端末笠部および三又管に変形が生じる事象が確認されました。 [変形の例: 写真参照]

この変形はゴムの軟化で、本体機能への影響はありません。また、この製品本体は、屋外用と兼用になっているので笠がありますが、屋内用途としては笠がなくても性能は問題ありません。

笠部変形の原因は、屋内の高圧受電設備内に発生するオゾンと周囲温度が高温となる環境下で、まれに発生するゴム成形品の表面酸化劣化です。本端末の電界緩和機能は、本体内部高誘電率チューブにより行われておりますので、この変形による本体機能への影響はありません。

補修が必要な場合には「補修方法」に従った補修をお勧めします。補修により形状は変わりますが、お客さまが使用されている環境における性能を維持できます。 [補修方法: 図参照]
